## 島根県で発生した落石事故の原因究明

(株)藤井基礎設計事務所 ○藤井俊逸・齋藤龍太・新宮敦弘・小村芳夫

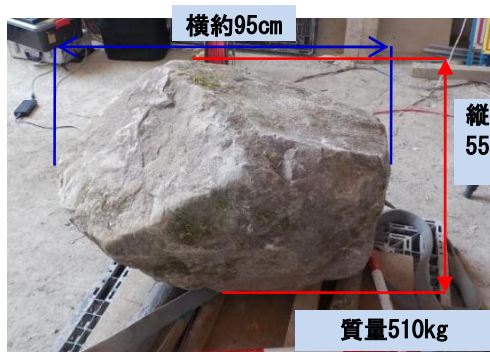
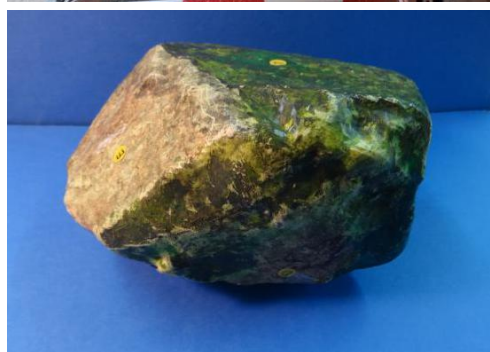
まず落下した岩塊を3次元測量し3Dモデルを作成した(写真-1)。このとき、落下した石の苔や岩肌の状況を観察し3Dモデルに着色した。次に現地踏査により落石発生源

写真-1 落下岩塊 (上)実物(下)3D 模型

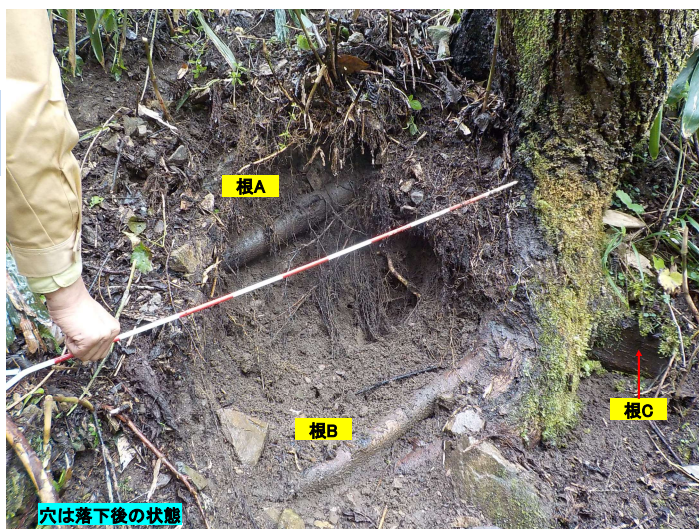
と思われる箇所を特定し(写真-2)、くぼみ地形を3次元測量し3Dモデルを作成した(写真-3)。最後にくぼみ地形と落下岩塊でパズルを行い、落石発生源の落下前の状態を再現した(写真-4)。その結果、落石源はオニグルミの木に隣接し、石の下には2本の水平な根があることが分かった。木の根の生長が落石を不安定にしていることがわかった。

写真-2 落下した岩塊のあったくぼみ地形

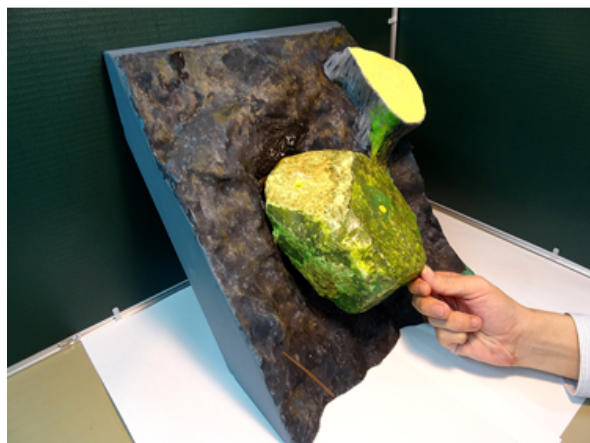
写真-4 くぼみ地形と落下岩塊の組合せ

樹木の根元にあった岩塊が、根系の成長により不安定化が進行していった。事故当時の強風で木の根（根 A）が揺れ、石を背後から押し出す形で落石に至った。

木の成長が、落石を不安定化させることが分かったため、落石事故対策防止検討委員会は、落石安定度評価に木の影響を配慮することを提言した。

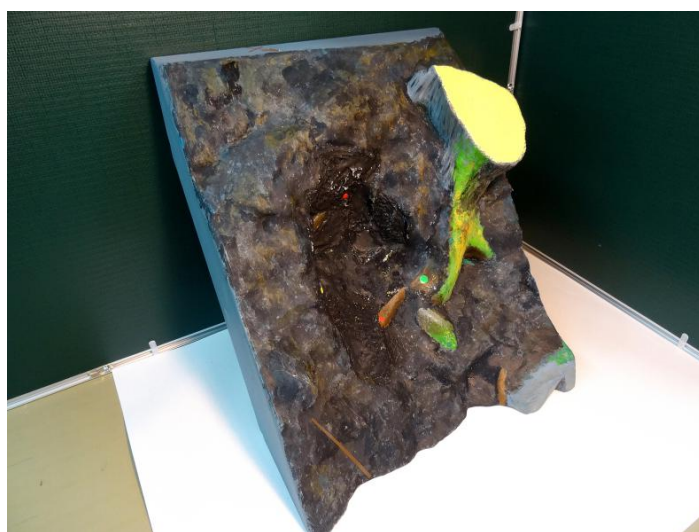
写真-3 落下した岩塊のあったくぼみ地形の3D 模型

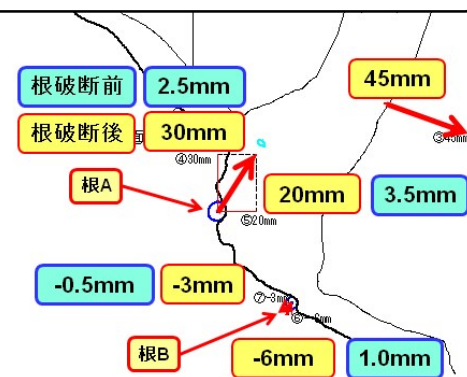
図-3 木の引張試験変形量

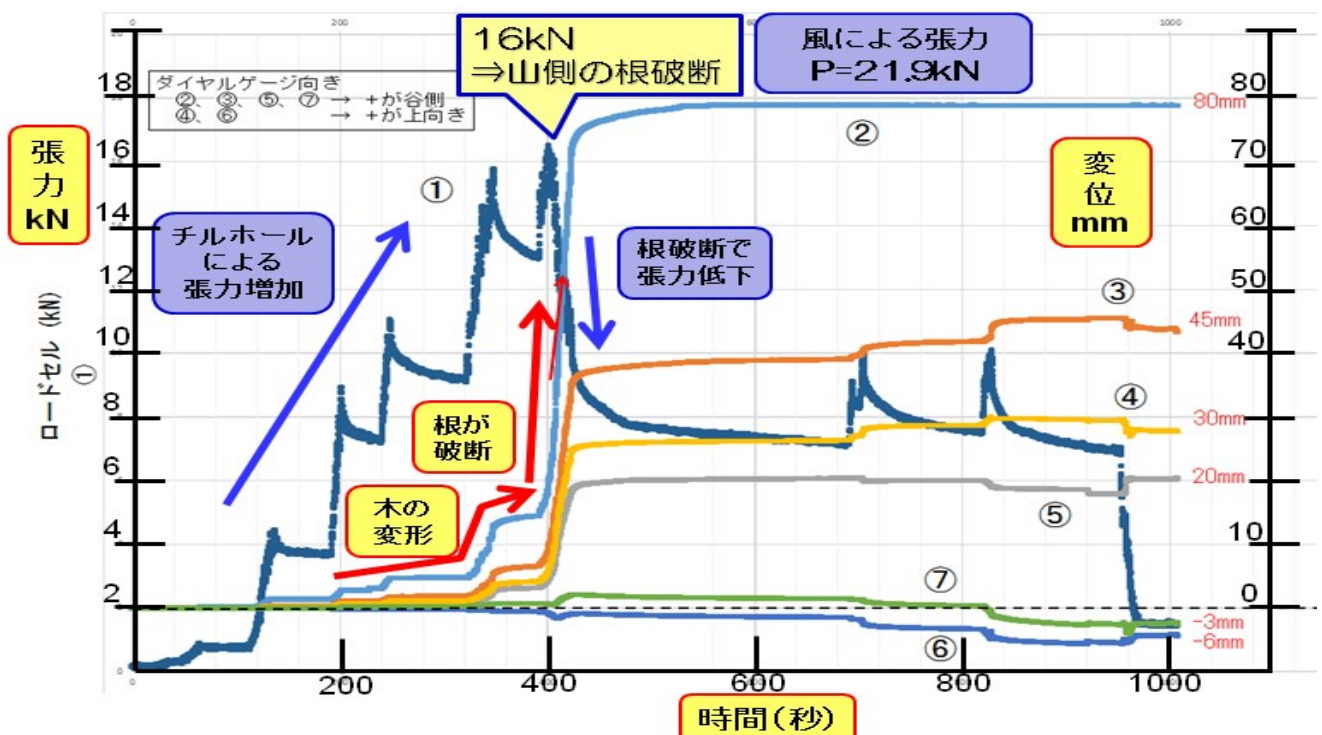
図-4 木の引張試験張力・変位関係
