# 【55】 地表踏査でとらえた岩盤クリープの事例紹介

(株) 藤井基礎設計事務所 基礎設計室 ○岡 淳一  
調査課 新宮敦弘

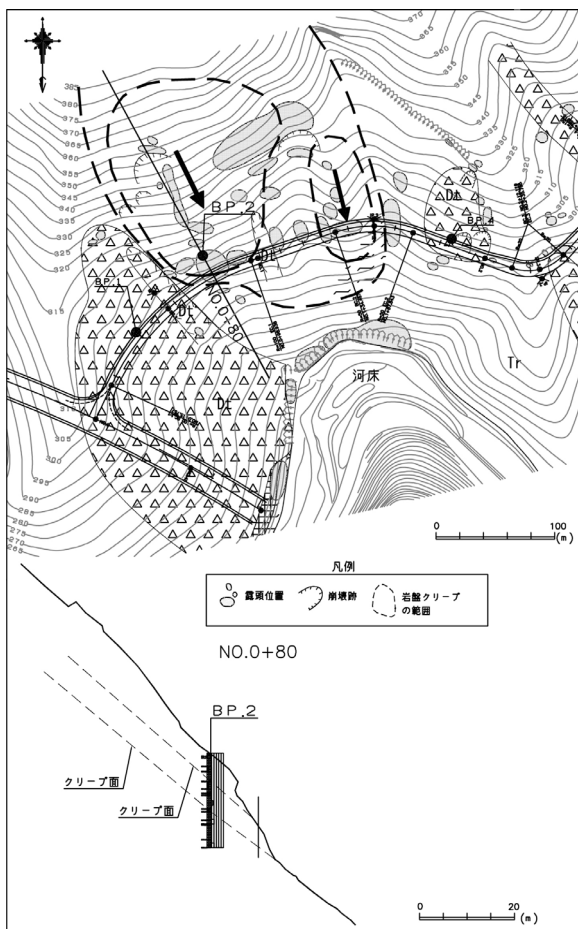
図-1. 岩盤クリープ箇所の地形図

ダムの建設に伴う付替林道の地質調査を行った。図-1の平面図に示すように、現地は古第三紀の流紋岩質凝灰岩が分布し、急斜面を形成している。付替林道は

岩盤クリープによって形成される地形は、凸型斜面、線状凹地、多重山稜などがあり、これらの地形を事前に地形図からピックアップして、調査ボーリングを行った。凸型斜面で行なったボーリング BP. 2 では、地形変化点の延長付近で、亀裂の発達した礫状の破碎部を2箇所確認し、図-1に示すようなクリープ面を想定した。

凸型斜面には開口節理の発達した岩盤が露出しており、周囲には崖錐が厚く堆積していることから、過去に幾度か不安定な岩盤が崩壊したことがわかる。一方、河床付近には開口割れ目の少ない硬質な岩盤が分布しており、安定した状態であることが予想された。両者とも流紋岩質凝灰岩で、上下で不整合等の地質構造の変化は見られない。そこで、岩盤クリープ領域の岩盤の割れ目と、安定領域の岩盤の割れ目の走向傾斜のずれを比較することで、岩盤クリープの存在を確認できるのでと考えた。図-2に、両者の割れ目の走向傾斜をシュミットネットを用いてまとめた。

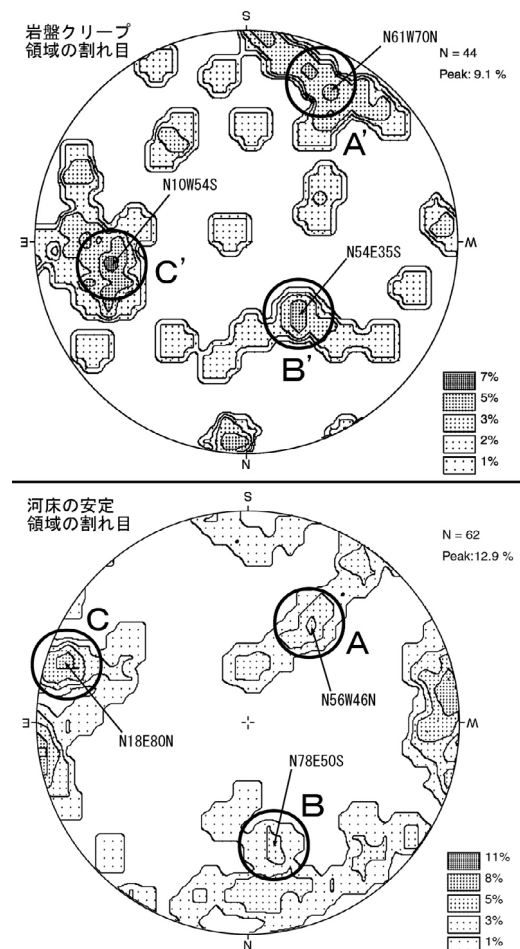
図-2. 不連続面の極コンター図

両コンターのピークを比較すると、A～CとA'～C'はほぼ同じ方向、同じ角度変化している。Aは道路に対して流れ盤、Bは受け盤、Cは縁切り面である。この現象を模式的に示すと図-3のようになり、凸型斜面部が斜面下方に向けて倒れるように岩盤クリープを起こしていることがわかる。

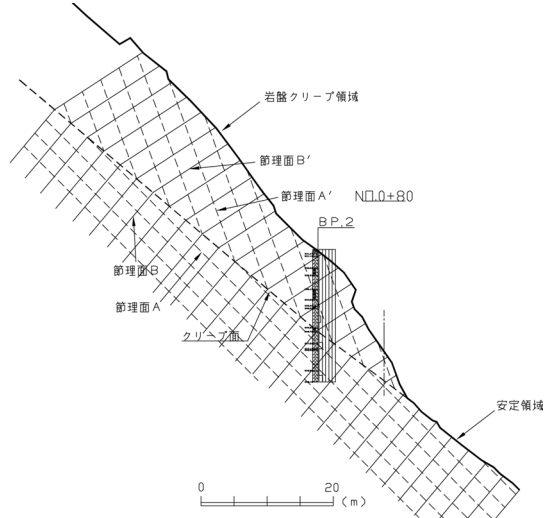
図-3. 岩盤クリープの模式図

付替林道は岩盤クリープの足元を切る形となり、大規模な岩盤崩壊が懸念された。よって、軽量盛土工を用いて前側に出し、切土を最小限に抑えるようにした。

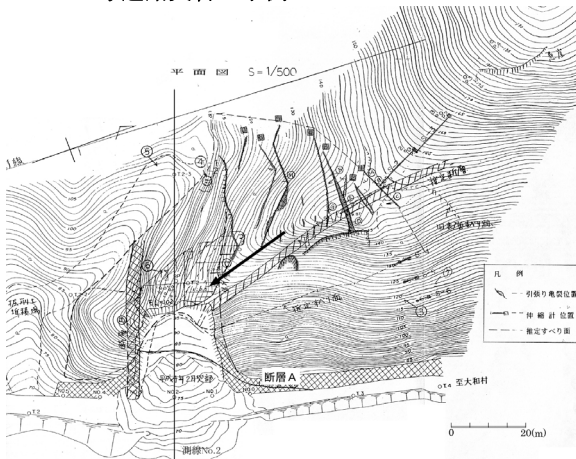
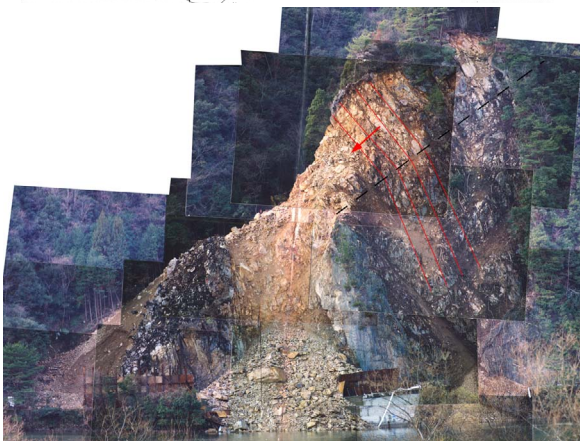
図-4. 岩盤クリープ崩壊の平面図と全景写真

本例は、実際に岩盤クリープによる崩壊が発生した事例である。現地は江の川により浸食された急斜面で、地質は割れ目の発達した花崗斑岩である。図-4に示すように、岩盤クリープが進んだ南北方向の尾根で、トップリングによる岩盤崩壊が発生した。崩壊直後の写真によると、尾根上部の割れ目が下に向かって倒れている様子が確認できる。

図-5のDは80～90°の受け盤の割れ目であり、尾根の上方ではD'（約60°の受け盤）に変化している。これは尾根上部の岩塊が、図-4の写真のように、岩盤クリープによって前側に倒れていることを示している。

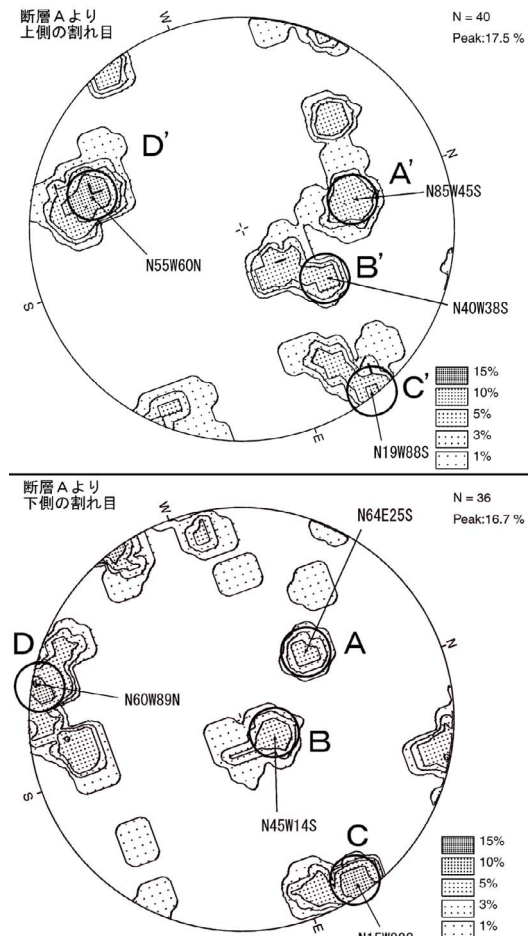
図-5. 不連続面の極コンター図

地表踏査によると、幅70cm程度の粘土化した破碎帯を伴う断層Aを境に、上下で岩盤の割れ目の走向傾斜に変化がみられた。これらの割れ目の走向傾斜を図-5のように、シュミットネットを用いて整理した。
