## 1. はじめに

本現場は、高速道路建設に伴う切土によって地すべりが発生し、抑止杭と排水ボーリングの対策が行われすでに完了していた。ところが、地すべり頭部の田んぼに水を入れたところ一晩でなくなり、クラックや変状が再び発生した。

そこで、調査ボーリングを行い、孔内傾斜計、水位計及び伸縮計を用いて動態観測を行った。観測開始後、100mm/日を越える大雨が発生し、地すべりは活発化した。対策は抑止杭、集水井、排土工を行い竣工後は安定したが、高速道路開通後は、安全管理のために警報装置を設置した。本稿では警報基準値の設定から、計測機器の選定、長期にわたり自動観測できるように、計測機器の設置方法を工夫した点を述べる。

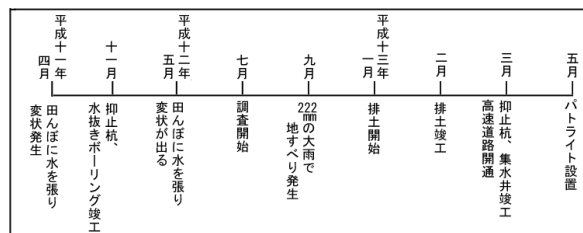
図-2. 地すべりと対策の経緯

月に排土、3月に抑止杭と集水井が完成した。排土後約1ヶ月はやや不安定であったが、抑止杭の設置とともに安定してきた。ただ、「S-1すべりブロック」内において、抑止杭の前側のボーリング孔(BP.NO.2)で若干の動きがあり、抑止杭の後方のボーリング孔(BP.NO.4)や、伸縮計S-9で動きはなかったので、抑止杭の前側のすべりを予想して伸縮計S-10を設置した。

本現場の簡単な経緯を図-2に示す。平成12年9月22、23日の大雨(総雨量222mm)で田んぼに陥没や亀裂が発生した。観測結果から地すべりは、本線に対してほぼ直交する「S-1すべりブロック」と、本線に対して斜め方向の「S-2すべりブロック」が明らかになった。

対策は排土工、抑止杭、集水井を行い、平成13年2

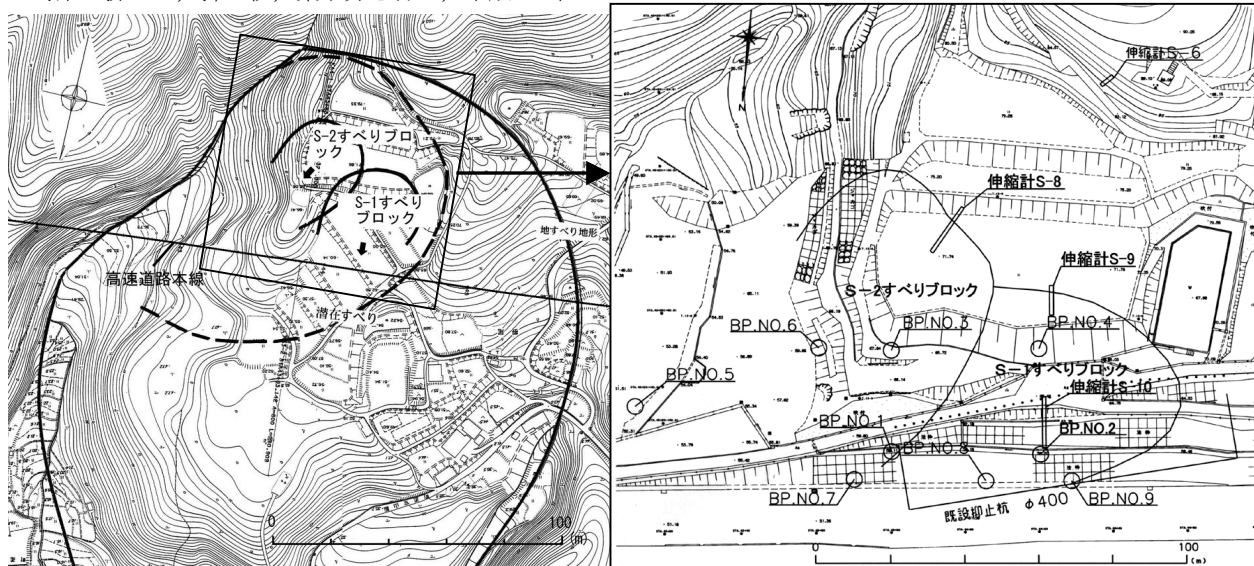
図-1. 地すべりと調査位置図

本地域は標高約50～80mの低丘陵部に位置する。本調査地周辺は急斜面に囲まれた馬蹄型のなだらかな地形である(図-1)。一般的に地すべり地形は、急斜面に囲まれた馬蹄型のなだらかな台地状であることが多い。本調査地はこの大きな地すべり地内の上部に位置する。

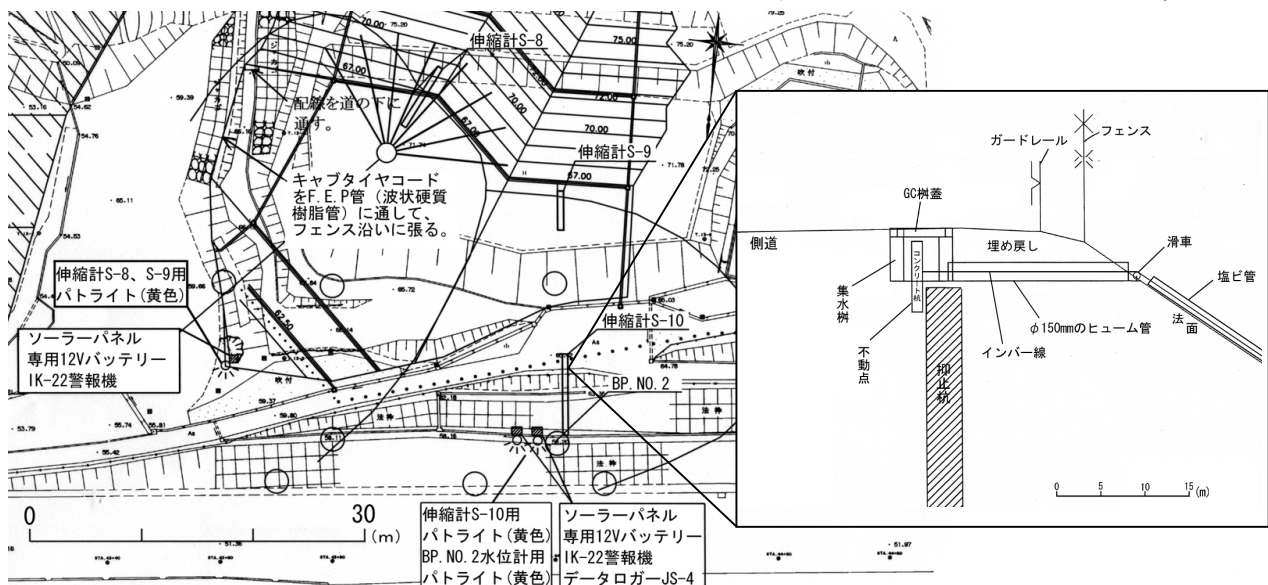
図-3. 警報装置設置平面図と伸縮計 S-10 設置横断面図

各回転灯は、パトロール車が随時点検できるように、高速道路本線から見える位置に設置した(図-3参照)。

コンクリートの熱膨張や自動車が通過する振動等で、0.4mm/時以上の動きがでる心配があったが、結果はほとんど動かず、誤作動は一年間で1回のみであった。

伸縮計S-10は動点杭が側道上にあり、長期間の観測では通行の妨げになるほか、物があたって破損する可能性があった。そこで、不動杭を図-3のように地中に設置し埋め戻すことにした。コンクリート杭を不動点とし、周りは集水桝で囲み、車が通過しても壊れない鉄筋入りのGC樹蓋をかぶせた。インバー線はφ150mmのヒューム管に通した。
