# トッピングによる変状箇所の特徴と機構について

(株)藤井基礎設計事務所 ○岡 淳一

## 1. はじめに

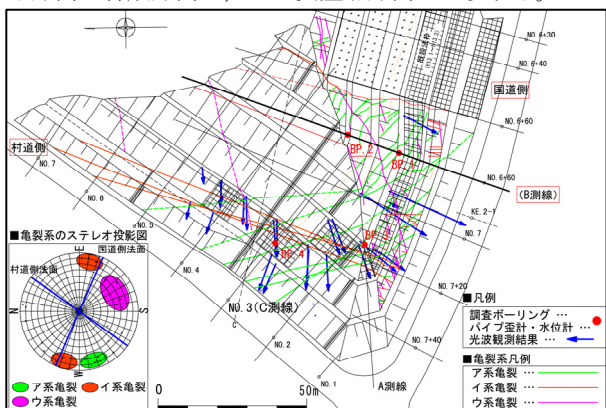
図-1. 調査平面図

図-1に亀裂の分布と、地表面の移動方向を示す。切土法面にみられる亀裂系は主に3方向（ア～ウ）で、道路に対して高角度の受け盤となる。図-1の青矢印は、定点観測による切土後の地表面の移動量である（最大28cm/5ヶ月）。伸縮計を変状の大きい亀裂に設置し、60mm/日の雨量で最大20mm/日以上の上昇変動がみられた。地表面の移動方向は、ア系亀裂に直交する方向とイ系亀裂に直交する方向の合成方向で、ほぼ交差点方向に一致する。

交差点部は力が集中しているにもかかわらず、移動量が小さい。また、交差点部の亀裂には茶色の粘土が押し出されているのが確認される。よって、交差点部の岩塊はトッピングに対して押し手となり、崩壊全体のストッパー的な役割をする要岩塊であると考えられる。

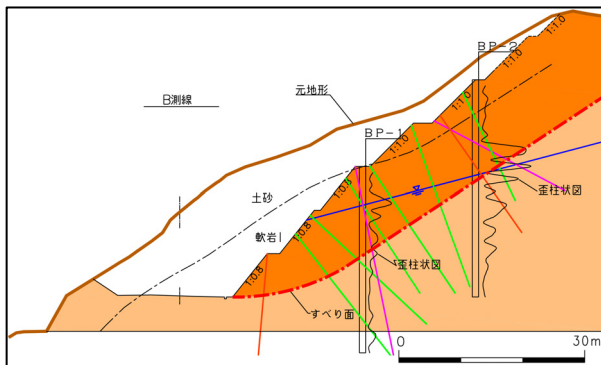
図-2. B 測線の地質断面図

図-2はB測線の地質断面図である。図中に粘土を挟む亀裂を示す。亀裂には図-3に示すようなトッピング特有の変状がみられる。転倒とズレにより、亀裂の下盤が上盤に対して起き上がっているのがわかる。

図-2にパイプ歪計の歪柱状図を示す。歪柱状図には多数の深度で変動が確認される。これはトッピングに見られる特徴的な現象であり、トッピングは通常の地すべりのように明瞭なせん断面（すべり面）が形成されるのではなく、幾つかの岩盤の折れ曲がりですべり面を形成するためである。よって、トッピングのすべり面の特定は困難であるが、図-4のような模型実験を基に次のように考えた。

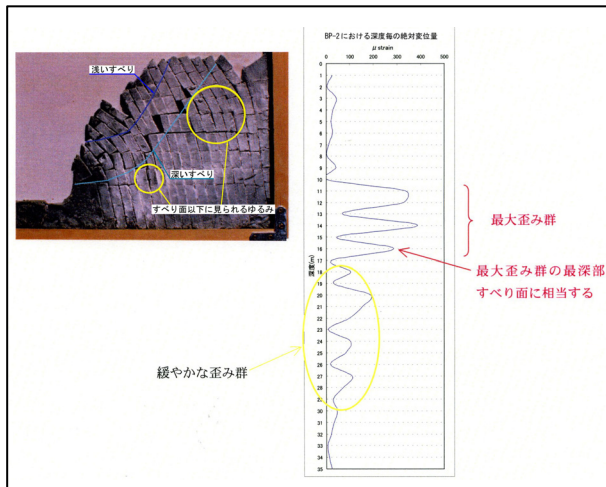
図-4. トップリング模型実験と BP. 2の歪み変位量  
地下水と変動の関係について

模型実験は、グッドマンによる「ブロックトッピングの底面摩擦モデル」の実験方法を参考にした。実験によると、トッピング崩壊は広範囲のブロックが転倒し回転することによって発生しており、すべり面より深部（黄色箇所）においても変形（ゆるみ）が確認される。そ

こで、せん断帯が歪として現れたものを歪み群とし、その中で最大を示す歪み群を「最大歪み群」とした。すべり面は安全性を考慮して、「最大歪み群」のうち最も深いものに相当すると考えた。

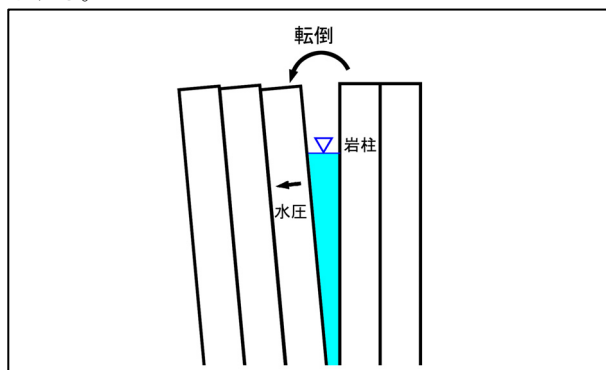
図-5. 岩柱の転倒と水圧の関係 (模式図)

本地の地下水位は割れ目が多い岩盤にしては比較的高い。また、降雨で地下水位が上昇すると変動がみられ、トップリングと降雨の連動性が良い。これは、降雨により地下水が上昇すると、図-5に示すように亀裂内に水圧が作用し、岩柱が押されて変状を引き起こすためと考えられる。
