# 民家裏斜面崩壊箇所における安全管理対応事例

株式会社 藤井基礎設計事務所 藤井俊逸  
新宮敦弘  
○藤井 勇

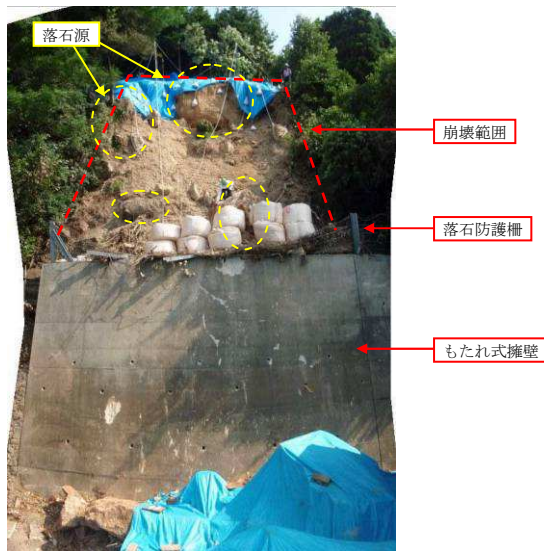
現場は民家裏の急斜面にあった巨大岩塊が落石した箇所である(写真-1)。崩壊は岩塊下部の土砂が降雨により流出したことによって上部にあった岩塊が不安定化したことにより発生したものと考えられる。地質は凝灰岩と頁岩の互層の中に流紋岩が貫入していたが、災害発生当初はわからず、ボーリング調査等により明らかとなった(図-1)。避難体制は当初安全に関する情報がないため全世帯避難としたが、安全管理の基準を設け順次避難解除を行った(表-1)。

写真-1 崩壊現場

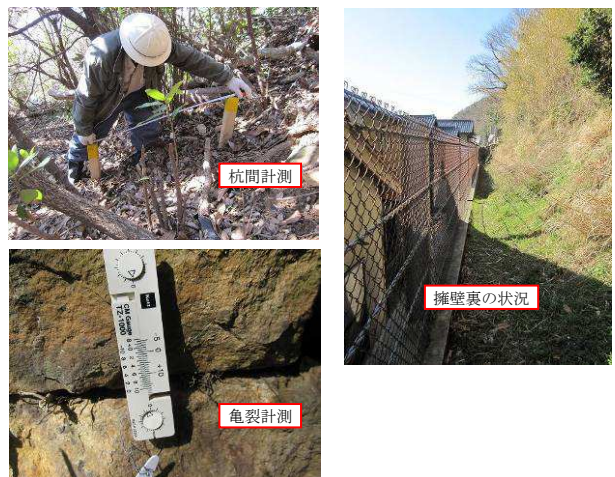
Cブロックについては現地踏査のみでボーリング等の調査は行わず、計測機器をつけていないことから定期点検を実施し住民への安全管理を行った(写真-2)。点検項目は変状がでると想定される箇所に簡易な計測装置等を用いて行い、点検頻度は蓄積したデータから安全性を確認し、災害発生からの経過とともに少なくした。

写真-2 定期点検

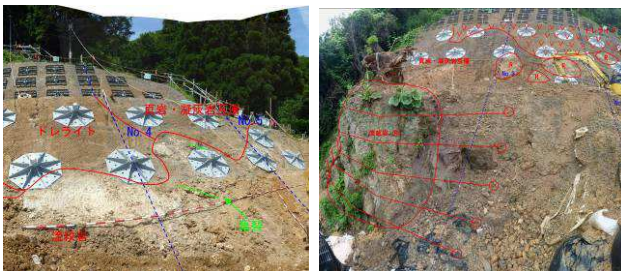
Aブロックのボーリング調査は横断方向に2地点行っているが、地質構造が複雑で設計想定外の可能性もあることから施工時の切土法面の観察を行い、地質状況及び法面の安全性を確認しながら施工を進めた。

写真-3 法面観察

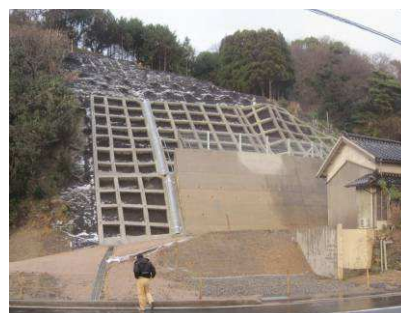
写真-4 施工後

今回は無事に対策工事まで完了することができた。
