## 層理面と断層面によるくさびすべり崩壊の事例紹介

(株)藤井基礎設計事務所 藤井 勇

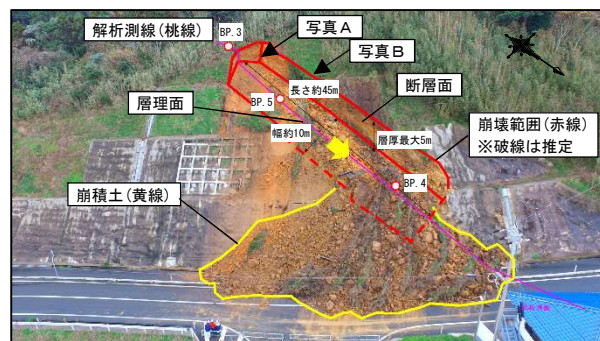
崩壊後（写真-1）にすべり面となる層理面と、縁切り面となる断層面が確認された。切土時の写真（写真-2）に、層理面、断層面を記載した。すべり末端部には硬質の岩盤が見られる。すべりは、層理面に沿って移動し、すべり末端部の岩盤にぶつかり道路方向に折れ曲がるように崩壊している。

写真-1 崩壊箇所全景

対策工は図-2に示すようにすべり土塊が薄いことから、除去し、安定勾配で切りなおすこととした。なお、安定勾配は風化が速い岩質であることを考慮して決定した。(図-5)

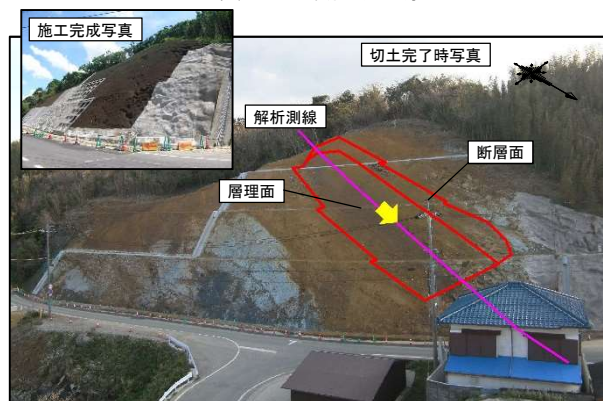
写真-2の崩壊した範囲はこげ茶色に見え、凝灰角礫岩主体の地層分布範囲となっている。これは地下水による水垢によるものと想定した。その下位の茶色く風化した範囲は、凝灰岩主体で粘土分が多く、不透水層となっており崩壊範囲ほど黒くはなっていない。

写真-2 切土時の写真(崩壊の6年前)(左上 施工後写真)

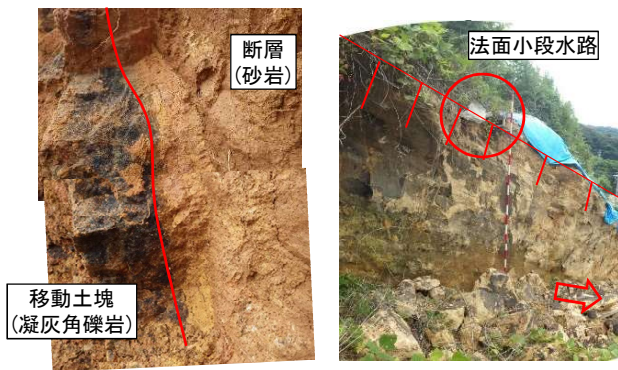
- ・ 凝灰角礫岩主体の層と凝灰岩主体の層の層理面が平面的に分布し、凝灰岩は不透水層であるとともに粘土分を多く含みすべりやすい地質構造であった。
- ・ すべり面と直角方向に断層粘土を挟在した剥離しやすい断層の存在 (写真-3、写真-4)

写真-3左 断層と移動土塊の境界部(写真-1 A)

写真-4右 断層と法面小段水路(写真-1 B)

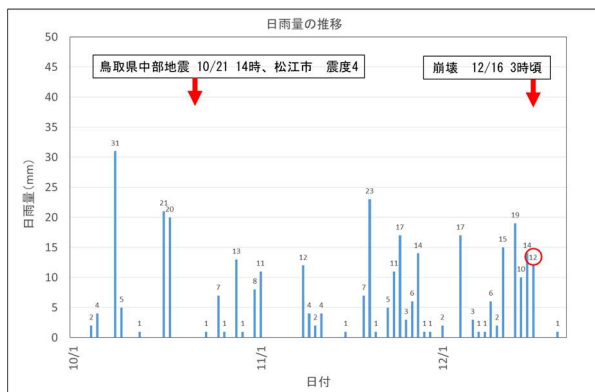
- ・ 降雨により間隙水圧が上昇したこと。日雨量は多くはないが、降雨が連続していた。(図-4)

図-4 崩壊時の降雨量(加賀観測所) 2)

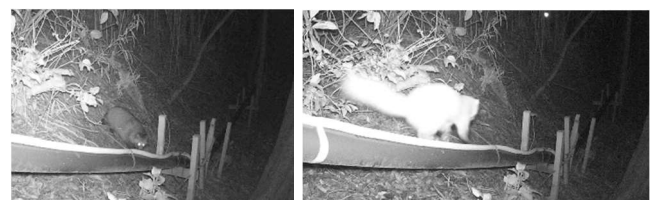
伸縮計観測では、コードを動物に噛み切られたため熱赤外線カメラを用いて動物の撮影を試みた。(写真-5)

写真-5 熱赤外線カメラ写真
