# 御幡地すべりのすべり機構と安全管理

株式会社 藤井基礎設計事務所 永田和之  
○藤井 勇

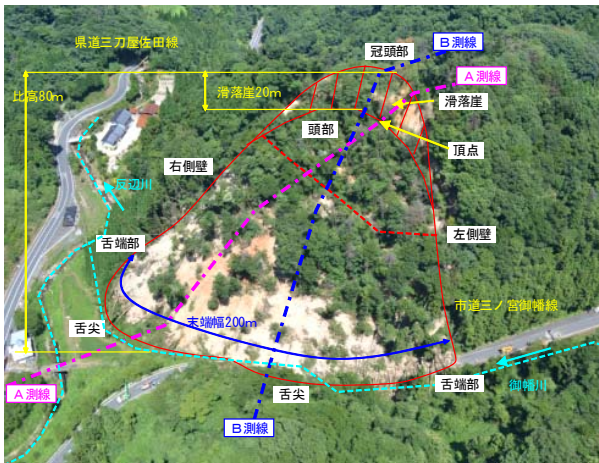
写真-1 御幡地すべり全景

平成24年8月6日午前8時40分頃、出雲市佐田町大呂地内の御幡で幅100m、長さ150mの大規模地すべりが発生した。この地すべりにより市道が土砂により埋塞、人家1戸（4名）が自主避難、水道断水は16世帯、NTT 回線が切断され27世帯が不通となった。

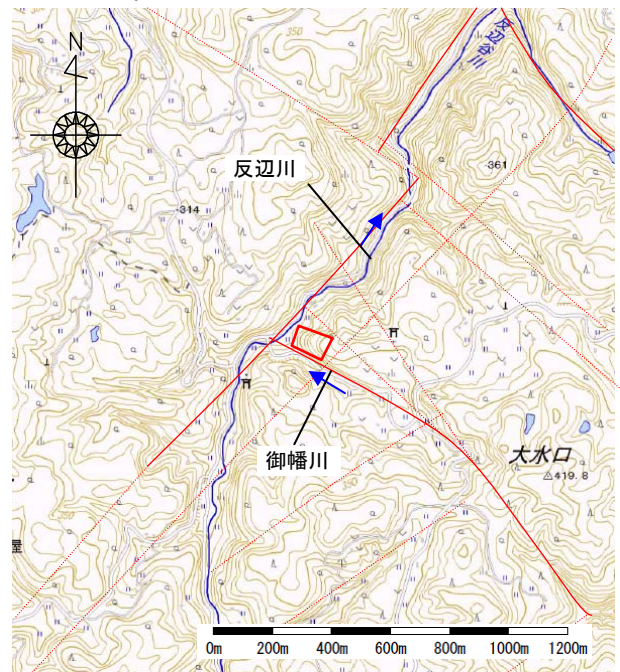
図-1 リニアメント図<sup>1)</sup>

この付近は北北東方向に伸びる反辺川に沿う谷と御幡川が流れる西北西方向の谷の交わる箇所にあたり、こういった谷の発達に代表される地形は地形のリニアメント（線状構造、図-1）と関わりが深く、内在する地質上の弱線に沿って、谷が平行して発達したり、崩壊の頭部の崖の方向と一致したりするが、本地においても同様な傾向がみられる。

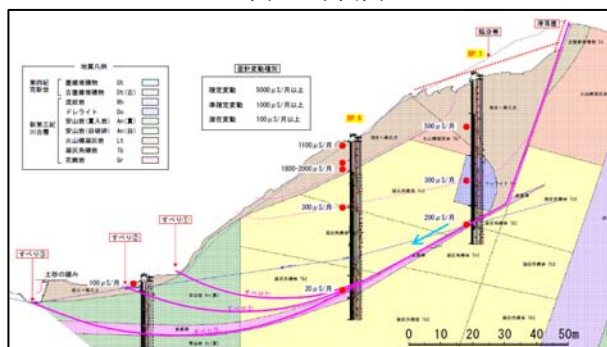
図-3 A 測線断面図

調査の結果、地すべりブロックは凝灰角礫岩、火山礫凝灰岩の火砕岩に安山岩、流紋岩、ドレライトなどの貫入岩が貫いており、流紋岩及びドレライトとの地質境界面が地すべり側面を形成しているものと推測される。

ボーリング調査結果から変質帯は幅広く分布しており、主にボーリングコアから判定したすべり面は北西方向への傾斜を示した。
