## IT 活用による落石落下経路特定手法

㈱藤井基礎設計事務所

## 1. はじめに

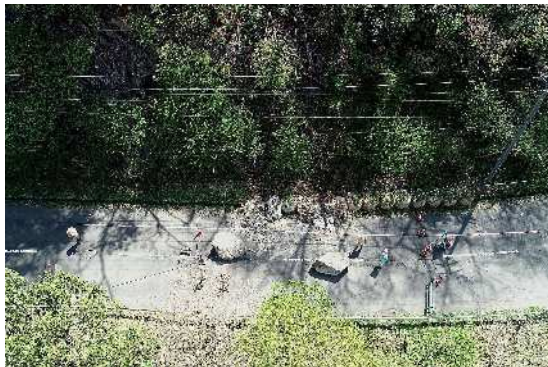
2018年4月9日に発生した島根県西部地震により、出雲市佐田町の道路沿いで落石災害が発生した。しかし、現場道路の損傷が落石径に対して軽微であり、斜面上に損傷の激しい樹木が複数確認されたことから、樹木への衝突によって落石エネルギーが軽減されていると推測した。そこで、森林3次元計測システムを用いて斜面上の木の位置を3D化し、落石経路と木の位置関係を調べた。

写真-1 被災状況

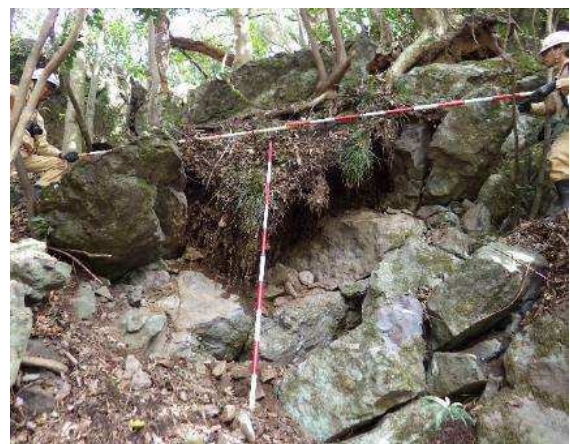
写真-3 現地写真(落石源)の様子

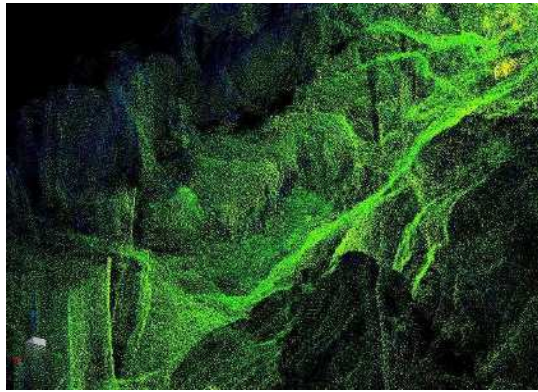
図-1 点群データの様子

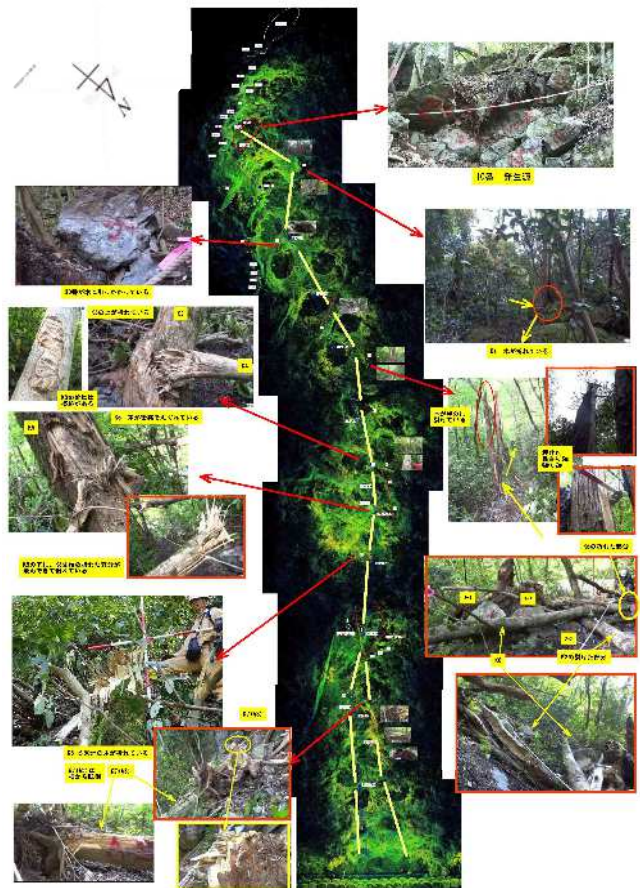
検討結果を図-2に示す。損傷した木と折れた木の位置を特定し、位置関係から想定した落石経路を黄色の線で描いた。

今回の落石で損傷したと思われる木を見ると、落石源から離れる（標高が低くなる）ほど、木の損傷具合が激しいことが分かった。これは、石が斜面を転がるほど落石エネルギーが大きくなるからである。木によっては、 $\phi 50\text{cm}$  ほどの大きな木がほぼ根本から折られており、折れた先が20m ほど下部で見つかったことから、かなりの衝撃であったことが分かる。しかし今回の落石は、2m 角の石が、高低差90m、斜面平均角度 $45^\circ$  で落下したが、道路のセンターライン付近で停止し、アスファルトに大きな損傷は見られなかった。

平成28年に島根県邑南町で発生した落石事故を受けて、同災害時に設置された「落石事故再発防止検討委員会」は、「木の成長が落石発生1つの原因となっている」と結論づけた<sup>1)</sup>。しかし今回の事例では、「木が落石エネルギーを軽減させた」ことが確認された。従って、斜面下端の土のうで落石エネルギーが吸収されたこともあるが、落石中に木に衝突を繰り返したことで、落石エネルギーがある程度軽減されたため、木が被害軽減に役立った結果となった。

図-2 落石経路と倒木の調査結果
