## 熱赤外線カメラを用いた法面安定度評価事例

(株)藤井基礎設計事務所 ○岡 淳一  
永田 和之

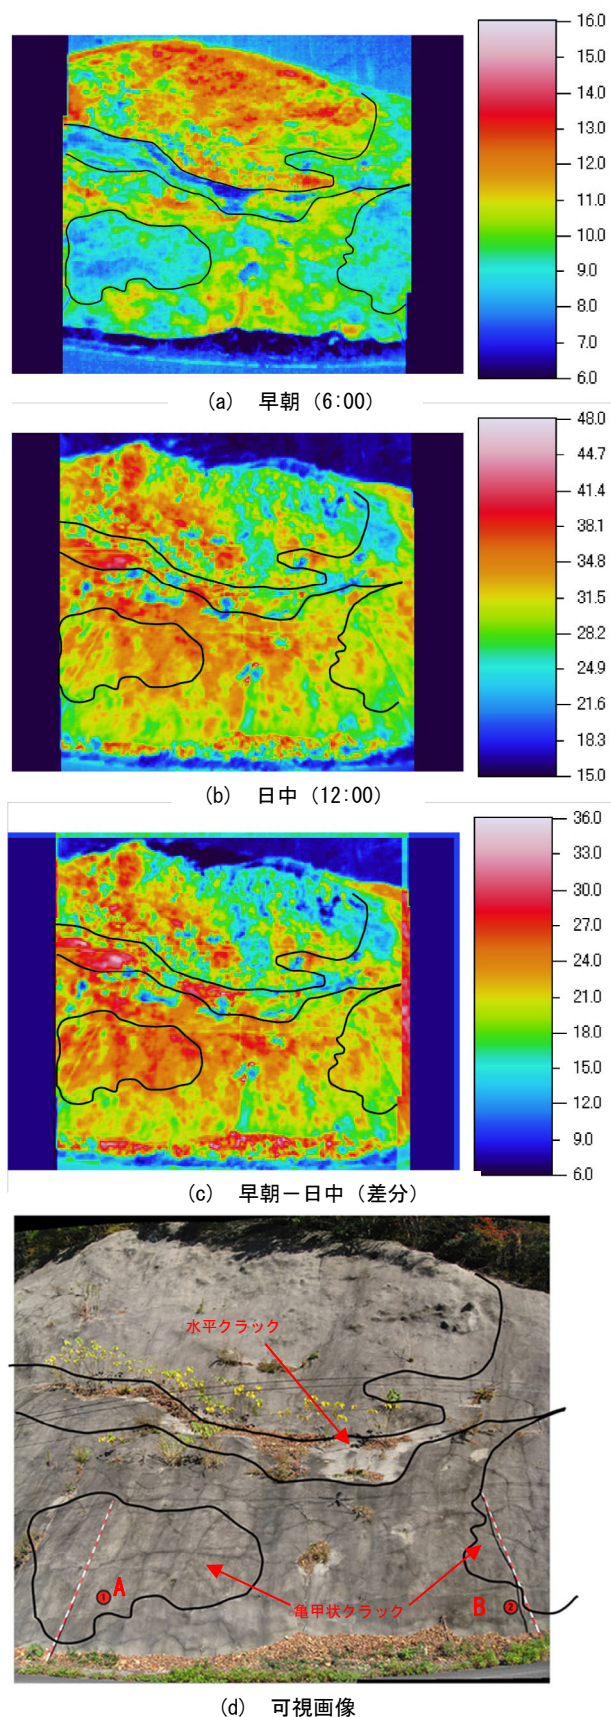
図-1. 熱赤外線映像と可視画像

11箇所のうち、No.6区間の1枚（ポール間延長10m）を図-1に示す。図-1の a) は早朝、b) は日中、c) はこれら差分の熱赤外線映像で、d) は同位置での可視画像である。実線で囲んだ範囲は、空洞と判定した箇所である。撮影時期は11月中旬で、早朝の気温は約8℃、日中の気温は約18℃であった。空洞箇所は、早朝は温度が低い所、日中は温度の高い所となる。本地はモルタル吹付の凹凸により、日中は日照条件が均一でなく、空洞箇所が明瞭に現れていない。一方、早朝画像は夜明け前で日照条件に影響されないため、空洞箇所が明瞭に現れている。よって、解析は早朝画像の表面温度を重視した。

熱赤外線映像から、法面中央部の横に延びる水平クラックと、亀甲状クラック箇所に空洞が推定された。水平クラックは、目視では連続性が曖昧だったが、熱赤外線映像から約60m 連続して空洞が生じていることがわかった（図-2参照）。このような連続性のある空洞は、11箇所中、5区間で確認された。

写真の A, B 位置でドリル削孔を行い、モルタル厚、空洞幅、地山の風化土厚を確認した。Aはモルタル厚3cm、空洞幅12cm、風化土厚20cmで、Bはそれぞれ17cm、4cm、10cmであった。Aの空洞幅が大きく、熱赤外線映像と一致する結果となった。

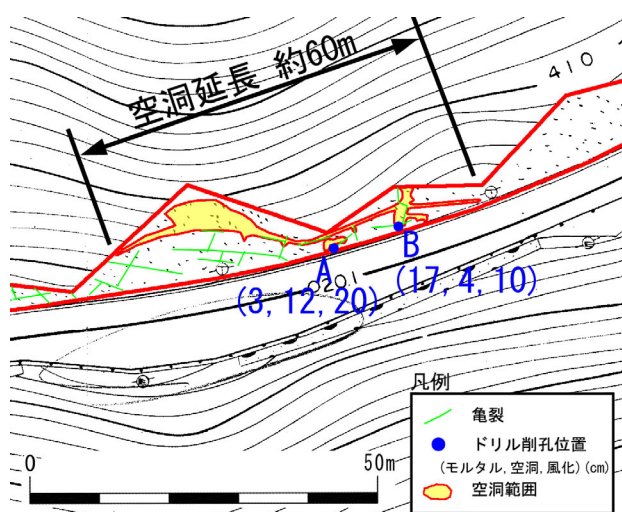
図-2. 調査結果平面図 (No. 6区間) の一部抜粋

熱赤外線撮影により判明した水平方向に延びる空洞は、約60mも連続性があった。これは、目視では捉えることができない、モルタル背面の地山の変状を示していると考えられ、地すべりや岩盤崩壊等の前兆現象となっている可能性がある。亀甲状クラック箇所の空洞は、モルタルの老朽化によるものと考えられる。

図-2の平面図に調査結果を示す。

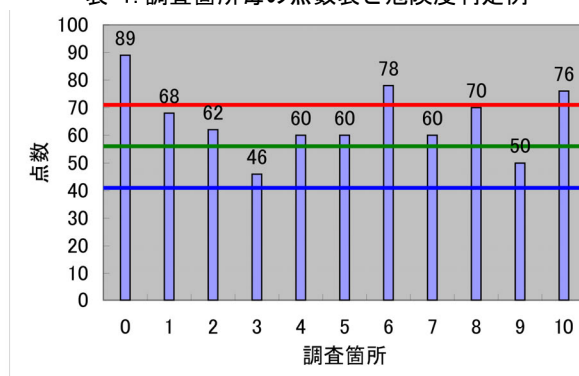
表-1. 調査箇所毎の点数表と危険度判定例

熱赤外線撮影を行った11区間のモルタル吹付法面について、安定度調査表の点数を表-1に示す。点数は100点満点で、点数が高いほど危険な法面であることを示す。

空洞の連続性が顕著な区間 (No.0, 1, 6, 8, 10) は、いずれも A～B ランクで崩壊の危険性が高い結果となった。これらの法面は大規模崩壊が予想され、対策工が必要になる可能性が高い。よって、調査ボーリング、弾性波探査、ボアホールカメラ等の詳細調査を、優先的に提案することにした。
