## トンネル坑口部の岩塊崩落調査対策事例

(株) 藤井基礎設計事務所 ○齊尾 顕治

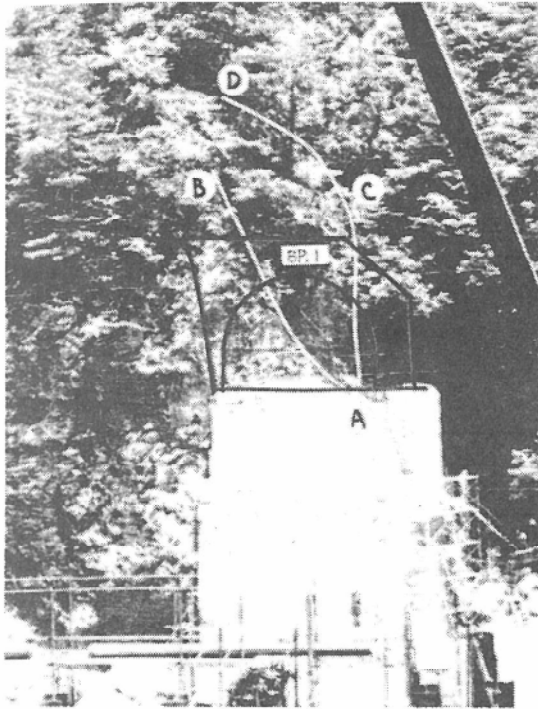
写真-1 全景写真

写真-1の(A)-(C)-(D)及び(A)-(B)を結ぶ亀裂が坑口で見られる。亀裂面付近は数本の平行した亀裂がみられ、その間の小さな岩片が抜け落ちる形で開口している。露頭では20~30cm程度開口している様に見えるが、岩盤内では見た目ほどには開いていないと思われる。

写真-1の亀裂(C)-(D)が深部に連続しているかどうかを確認するために、写真中のBP. NO. 1で水平ボーリングを行った。

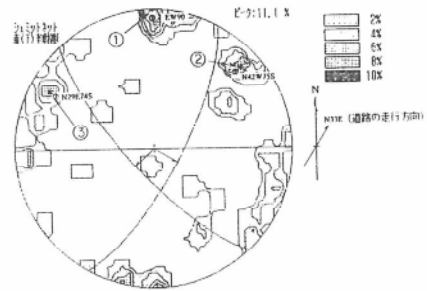
図-1 地表踏査結果に基づく亀裂分布図

地表踏査にて割れ目及び節理を測定し、シュミットネットに投影したものを図-1に示す。図中①、②、③の亀裂が顕著で、露頭で見られる亀裂方向に対応している。露頭開口亀裂(A)-(B)、(C)-(D)はシュミットネット亀裂①、②に相当する。また露頭開口亀裂(A)-(C)はシュミットネット亀裂③に相当する。

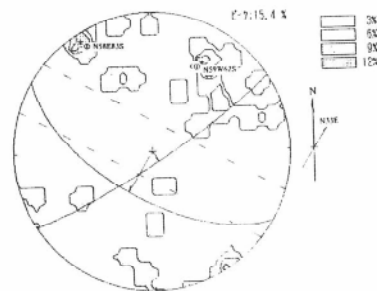
図-2 ボーリング結果に基づく亀裂分布図

図-2はボーリング孔内の亀裂調査結果をシュミットネットに投影したものである。

地表踏査結果により確認した亀裂のうち、③に相当する部分がみられなかった。これは亀裂の走向がボーリング掘進方

向と平行であったことにより、ボアホールスタンプに記録されなかったものである。その他の亀裂については地表踏査結果に類似した結果であった。

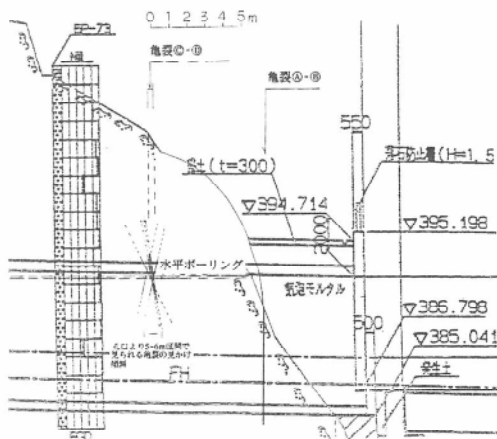
図-3 地表部の開口亀裂①-⑩と水平ボーリング 5-6m区間亀裂との位置関係

亀裂は数本の亀裂が複合する形となっており、地表で見られた状態とよく対応する。孔口より5~6m区間の亀裂の位置と見かけ傾斜、亀裂(C)-(D)の位置関係から、亀裂(C)-(D)はこの区間の亀裂に連続するものと考えられる。(図-3)

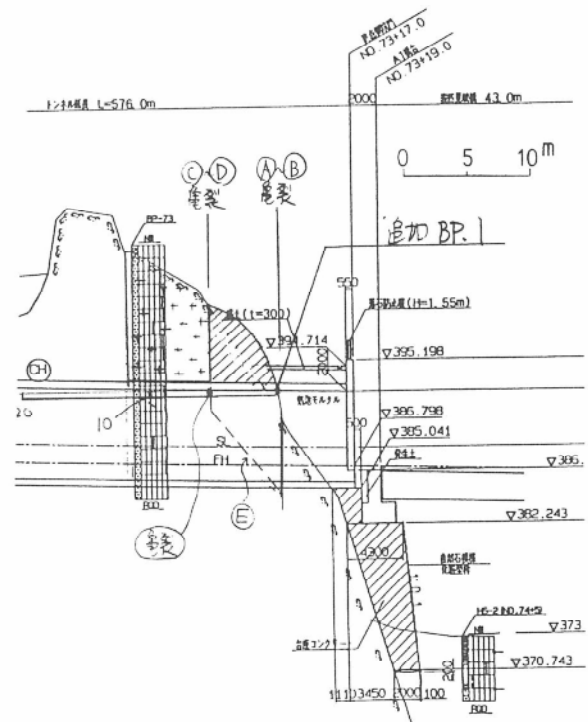
図-4 不安定岩塊の状況

断面図上では図-4のようになる。

- (A)-(B) … 地表面で確認
- (C)-(D) … 地表面及びボーリング結果
- (E) … 地表面で確認

トンネル掘削により岩塊の足元を除去することで図-4の斜線部(4m×4m×6m程度)が崩落する可能性があり対策工が必要と考えられた。

対策工として、不安定岩塊を取り除く方法と、アンカー等により固定する方法が考えられたが、前者では、鉛直方向の亀裂が多いことから、岩塊除去により岩塊背後が不安定になるため不適と考え、後者を選択した。

設計では、岩塊の鉛直荷重がトンネル覆工に影響がしないように、アンカーの締付け力によりせん断抵抗を確保し(図-4)、補助的にせん断ボルトを設置した。実際には、トンネル背後に気泡モルタルで抑え盛土を行うため、さらに安定となる。設計時には景観を損ねないこと、トンネルのフォアパイリングと交差しない事などの配慮を行った。
