災害現場における安全管理と現場対応事例

(株) 藤井基礎設計事務所 藤井俊逸

1. はじめに

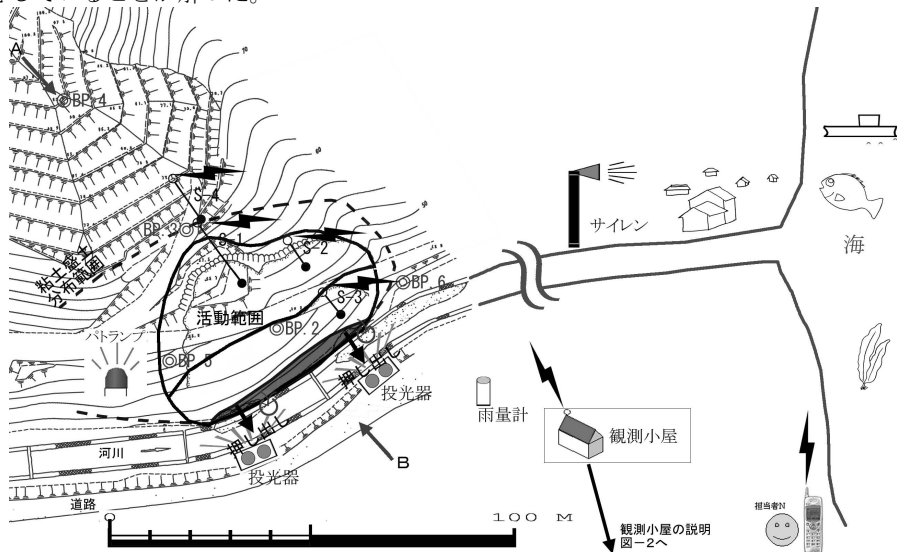
図-1 被災地の平面図と観測機器体制

- 1) 図-1は検討地の平面模式図で、図-3はボーリング結果からの地層推定断面図である。
- 2) 河川堆積物の上に盛土された粘土部分ですべりが発生しており、ボーリング孔内のパイプ歪計の結果及び地表に見られる亀裂から、図中のすべり面を決定している。
- 3) 過去の空中写真やヒアリングにより盛土の経緯を調べたところ、盛土範囲と図-1のすべり範囲が対応していることが解った。

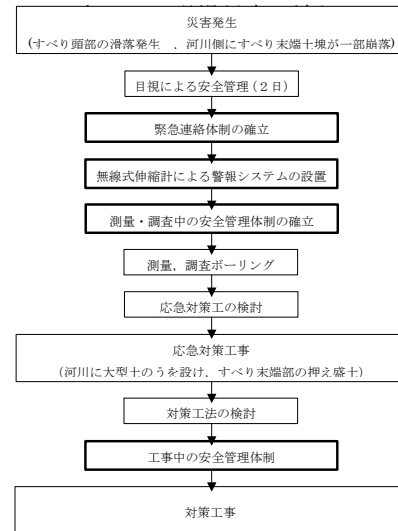
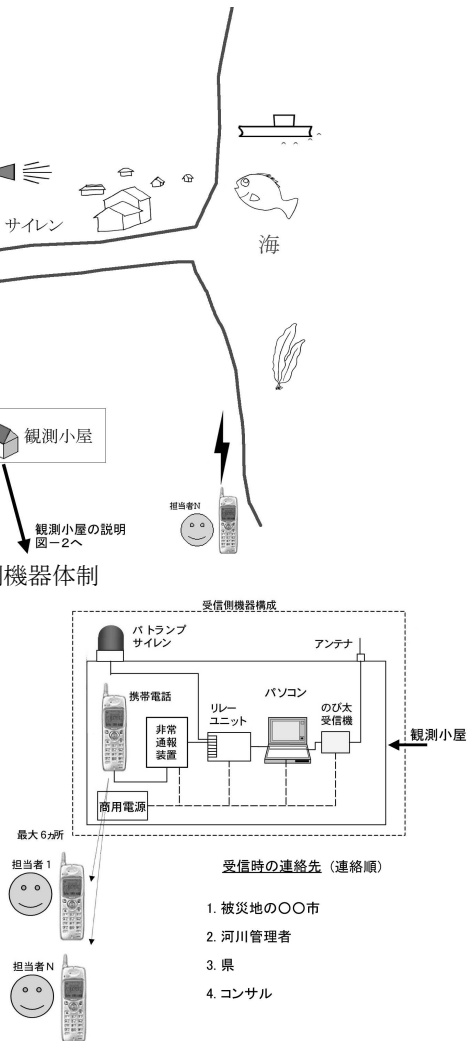
図-2 自動通報時の流れ

変動量を無線式伸縮計で監視する体制で実施した。  
通報システムの模式図を図－1，2に示す。河川閉塞の恐れがある変動量に達した場合，現場から携帯や事務所へ自動で通報し，現地へ出向き確認する方法である。一連の流れを以下に示す。

警報システムは前述と同様。現場作業者の代表に携帯を持たせ，自動通報(図－2)の第一報を現場作業者に伝わるよう優先させた。「調査時の安全管理マニュアル」をあらかじめ作成し，入現前後のチェック・警報時の対応を徹底させた。ボーリングの削孔水ですべりを助長すると懸念されたが，問題なく作業を進められる事が出来た。

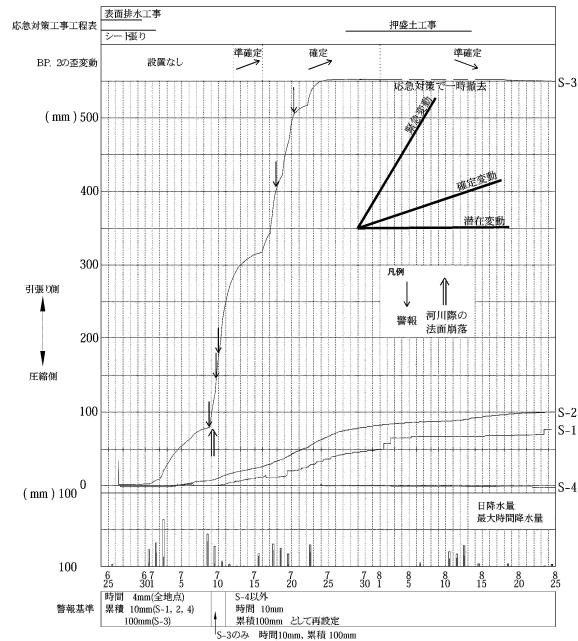
図－4 雨量，伸縮計および歪変化とイベント

観測結果を図－4に示す。図中の矢印↓が警報発生時である。警報発生時は，あらかじめ作成しておいた「警報時の対応マニュアル」に順応した。

尚，末端部の河川際法面が一部崩落した時期を図－4に示した。観測した伸縮計歪速度の変化点から崩壊までの時期(河川際法面の崩落時期)と表－3の予想表はほぼ一致していたので参考となる。

管理基準値の設定は，被害想定の結果(河積に余裕がある等)を踏まえ，時間4mmを管理基準とした。これは表－3に示す‘避難’の対応区分に相当する。
