# 鳥取県東部山岳道路地すべり災害の事例

(株) 藤井基礎設計事務所 ○宮内 彰  
神門 誠

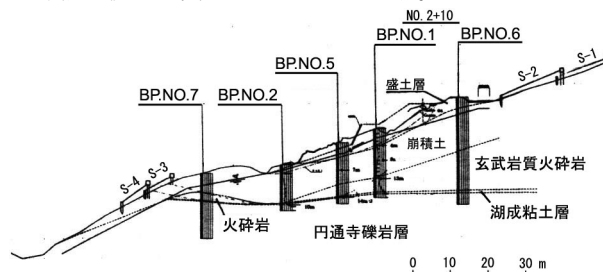
図-2 道路直交方向地質断面図

円通寺礫岩層は被災地付近ではN60° E～N70° Eの走向、30° ～35° Nの傾斜であり、地すべり地ではこの層理面は受け盤構造をなしている。

調査して分かったことであるが、円通寺礫岩層を不整合に覆って、厚さ20～70cmで青白色の湖成粘土層が分布しており、この上位に玄武岩質火砕岩及び崩積土が載っている。地すべり地の道路直交地質断面図を図-2に、道路

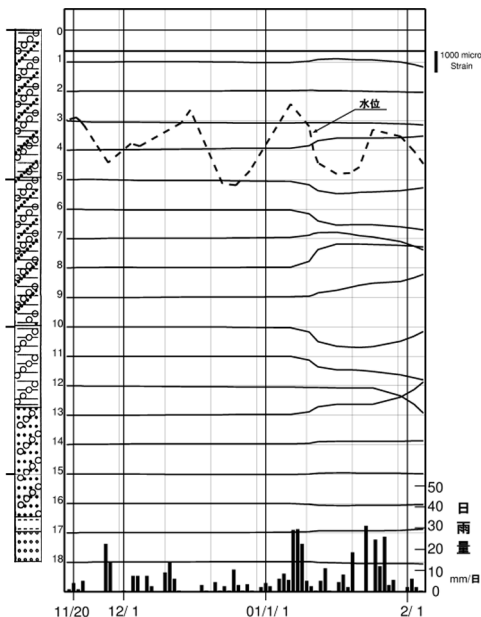
図-4 パイプ歪計変化図(BP.NO.1)

豪雨のあった平成12年11月2日以降は降雨が少なく、BP.NO.1、BP.NO.2及びBP.NO.5におけるパイプヒズミ計の動きは少なかった。平成13年1月7～9日の降雪(換算雨量:約80mm)により、深い位置において500  $\mu$ ～3000  $\mu$ の変化を生じ、深い位置でのすべり面を特定するに至った。図-4にBP. 1の例を示す。この変化により、すべりの範囲が拡大することが予測されたので、地形上にはまだ変化は

パイプ歪計に関してはおおそ2月5日までは深い位置のヒズミ計はそれぞれスケールオーバーした。

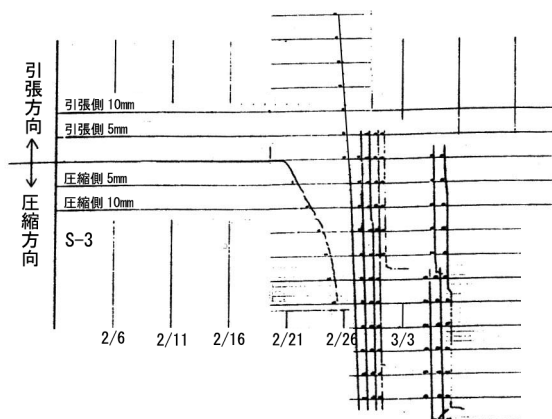
図-5 伸縮計S-3の動き

伸縮計は2月1～2日にかけて設置した。舌端部に予想される位置にはS-3、S-4及びS-6を、側方部にS-5を設置した。2月18日までは殆ど変化はなかったが、14日～15日の連続換算雨量65mmにより19日からS-3が動き出した。2月26日までは伸縮計では3cmの圧縮変位が出ているが地表面には殆ど変化が認められなかった。2月27日には最初に枯木の倒木があり、舌端相当部にわずかに膨らみを生じた。図-5に伸縮計S-3の動きを示す。

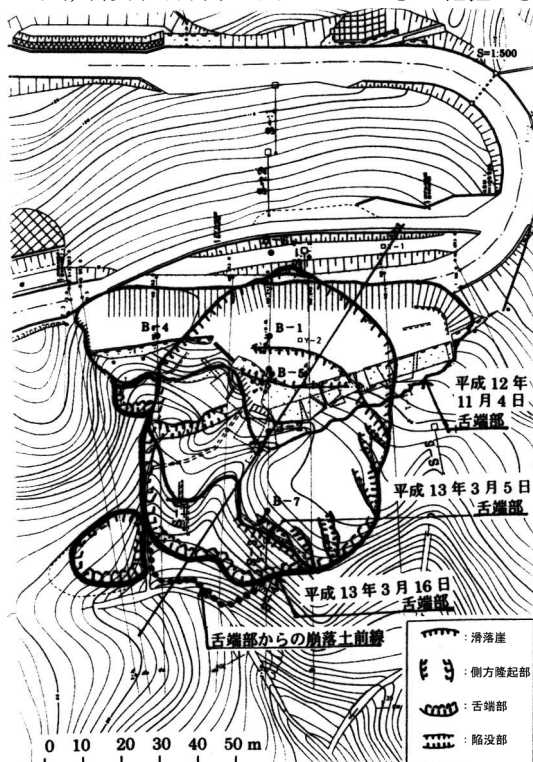
図-6 地すべり範囲拡大経過図

以後3月13日までの間断続的に降雪があり、3月5日には大きいすべりの舌端部が明瞭に顕れた。同時に頭部に陥没帯が顕れはじめた。すべり主軸方向が道路と直交方向ではなく、斜交する方向であることがはっきりと把握できた。

3月16日頃には図-6に示す位置に舌端部が連続して顕れた。3月20日以降は降雨量も少なく、動きもほぼ停止した。地すべり範囲拡大経過図を図-6に、また断面図上の拡大モデルを図-7に示す。
