## 高速道路点検で発見された岩盤斜面の変形機構

(株)藤井基礎設計事務所 ○齊藤 龍太  
藤井 俊逸

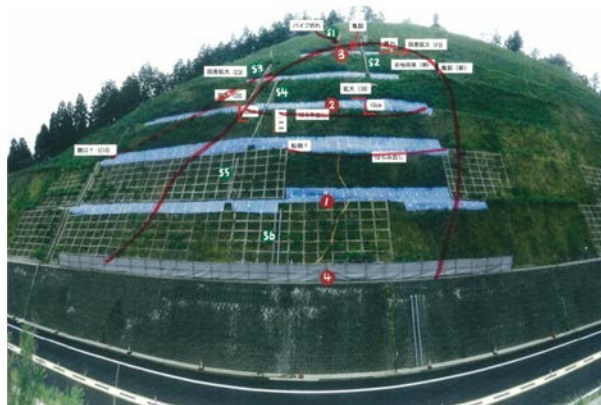
島根県雲南市内の高速道路で、法面点検中に小段の変状が発見された(写真-1)。ボーリング調査を行い、ひずみ計・水位計による動態観測を実施した。ボーリング調査では、簡易ボアホールカメラおよびボアホールカメラを用いて孔内を撮影した。

計測器を設置した直後に豪雨により、崩壊には至らなかったが、変形が進行した。本地は岩盤斜面であり、ひずみ計にはトプリング性の特異な変位が計測された。

写真-1 変形進行後の全景。図中の線は変形範囲および変形進行が顕著な小段。中心付近の丸はボーリング位置。

今回は、小段の定期点検中に変状が確認され、その約1ヶ月後には変状がさらに進行した。崩壊に至る前に発見し、迅速な調査提案、調査実施により、対策工事の着手、早期完成に貢献することが出来た。

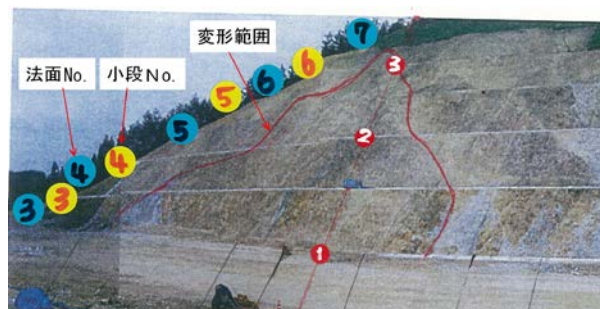
工事中の切土写真に、丁張や小段および法面の段数から変形範囲を投影したところ(写真-2)、ほぼ変形した範囲に沿うように風化の相違が見られた。調査地は当初地盤高から20m～30m 盤下げをしているが、茶褐色に酸化し、変質箇所が見られる。これらの風化が変形の素因になったと考えられる。

写真-2 工事中の法面写真。丁張と小段および法面の段数を参考にして変形範囲を記入した。

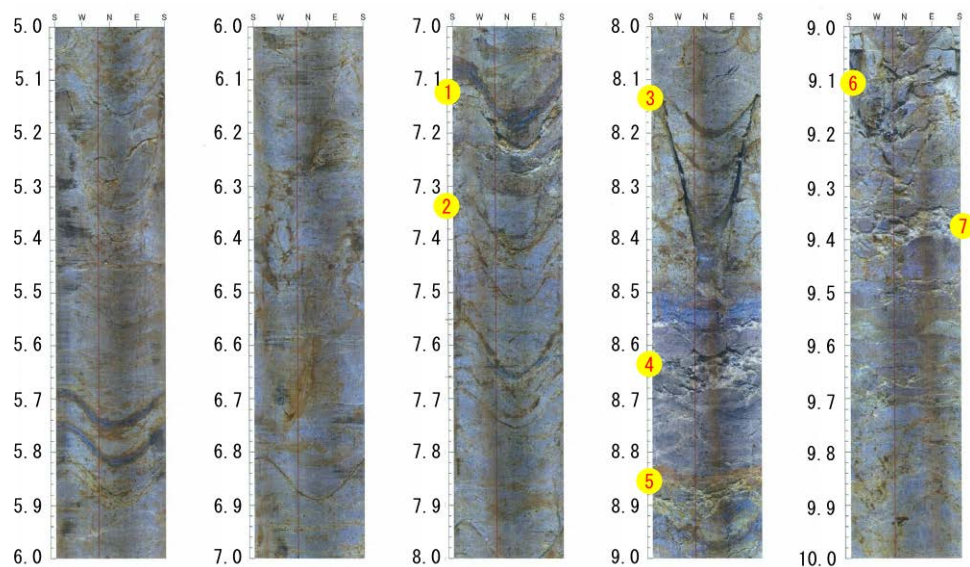
写真-3に BP2ボアホールカメラの写真を示す。ボアホールカメラの写真から、亀裂には番号を付けて識別した。コアは岩盤状であり、縦亀裂も多く見られた。亀裂①～⑦は亀裂が開口している。その下位は亀裂に開口が見られない。本地は岩盤内のすべりのため、移動範囲の亀裂が開口する。そこで開口亀裂の中で最も深い亀裂⑦を、すべり面と判断した。

写真-3 BP2ボアホールカメラ写真(GL-5.0m～10.0m)。丸印は亀裂番号。

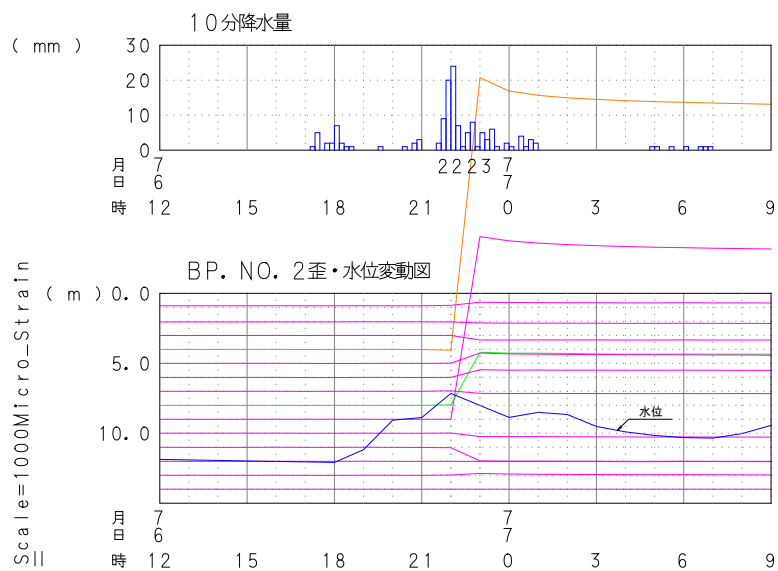
図-1 ひずみ・水位観測結果

変形時のひずみ計の観測結果を図-1に示す。ひずみ計で変形が顕著な箇所は、4m, 8m, 9m であった。ボアホールカメラ写真で確認した開口亀裂⑦の位置と整合することから、9.4m をすべり面と判断した。また、観測結果は、複数深度に変位が見られ、すべりの様な圧縮と引張の対の関係も見られない。これは岩盤内のトプリング性の複雑なすべり形態を反映していると考えられる。

調査地の変状が促進した誘因は降雨である。平常の孔内水位は低く、亀裂が発達しているため、亀裂内の水は排水されやすい環境にあった。しかし、変形が進行した7月6日は10分で24mm 以上と、短期間に強い雨を観測している。短期間の強い雨により、岩盤内の水位が上昇して間隙水圧が発生し、すべり抵抗力が減少した。頭部付近の亀裂では、すべりを背後から押す様な水圧が発生したことも予想される。

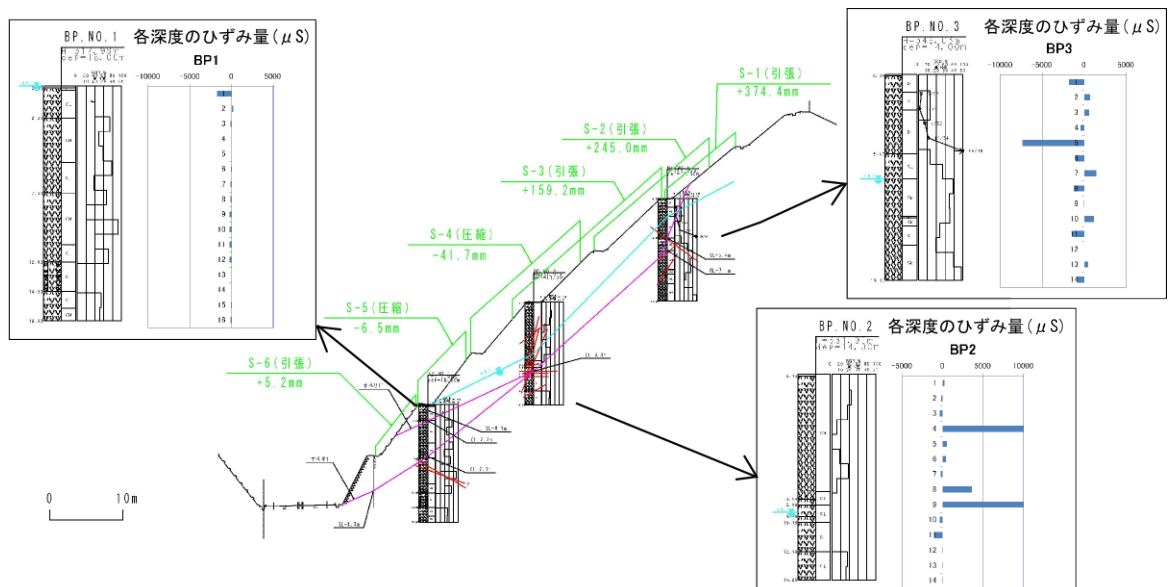
図-2 解析断面

ボーリング結果からは明瞭なすべり面(すべり面でのすべり粘土)が形成されているのではなく、岩盤内の亀裂がズレながら変形するような形態が想定される。

図-2に解析断面を示す。上記の通り、すべり面はボーリングコア、ボアホールカメラ、ひずみ計の変位量、さらに地表面の変化から総合的に決定した。

ひずみ計データは、各深度における変位量をそれぞれ識別した(図-2内横棒グラフ)。これにより、ボーリングコア、ボアホールカメラで選定したどの亀裂が一番動いているのかが分かりやすくなった。すべり面の決定では、変形前後の小段測量結果から地表面の移動ベクトルを算出し、亀裂の連続性等を考慮して決定した。
