橋台補修後の変状について

構造設計課 石倉 英和

本文は、平成8年に行われた調査に基づいて平成9年11月に補修された橋台が、補修後6ヶ月経過した時点で保護塗装に変状（ふくれ及びひびわれ）が発生したことについて、変状発生の原因等を考察したものである。

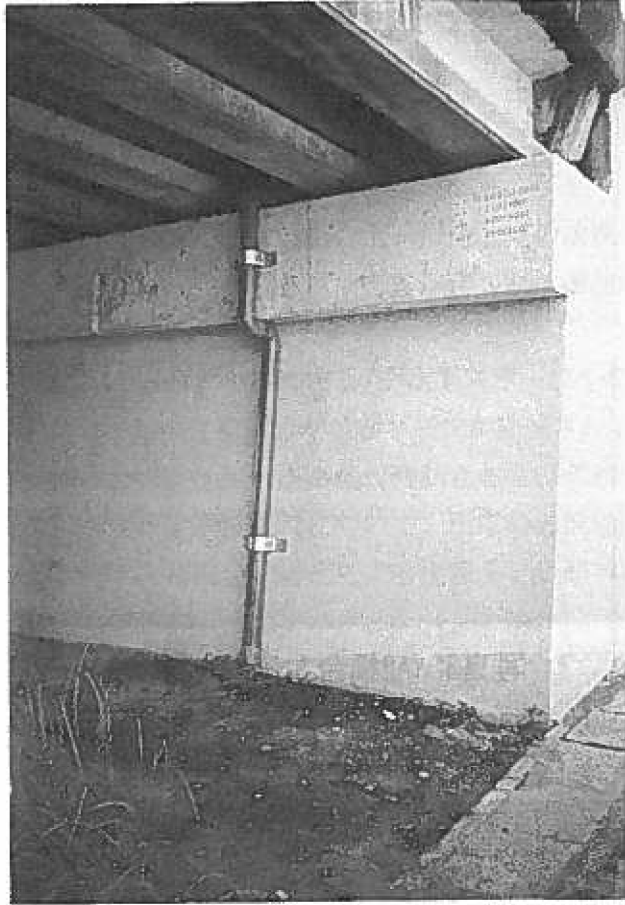
写真1. A1橋台

- ・橋台建設時における水平打継ぎ部に沿って塗膜にひびわれが発生している。
- ・ひびわれは、橋台正面部の右側排水パイプ付近で発生している。（写真1,2）
（延長約2mで、連続している。）

十分なクラックや微細で注入が不能なクラックから直接水分が供給されたようである。このため、保護塗装から水蒸気として発散させることの出来る能力以上の水分供給があったために、この様な変状が発生したものと推測される。

- ①ひびわれ部：コンクリート面をUカットし、注入材を充填し止水した後に保護塗装を行う。
- ②ふくれ部：ひびわれ注入および急結材等で止水した後に再度保護塗装を行う。

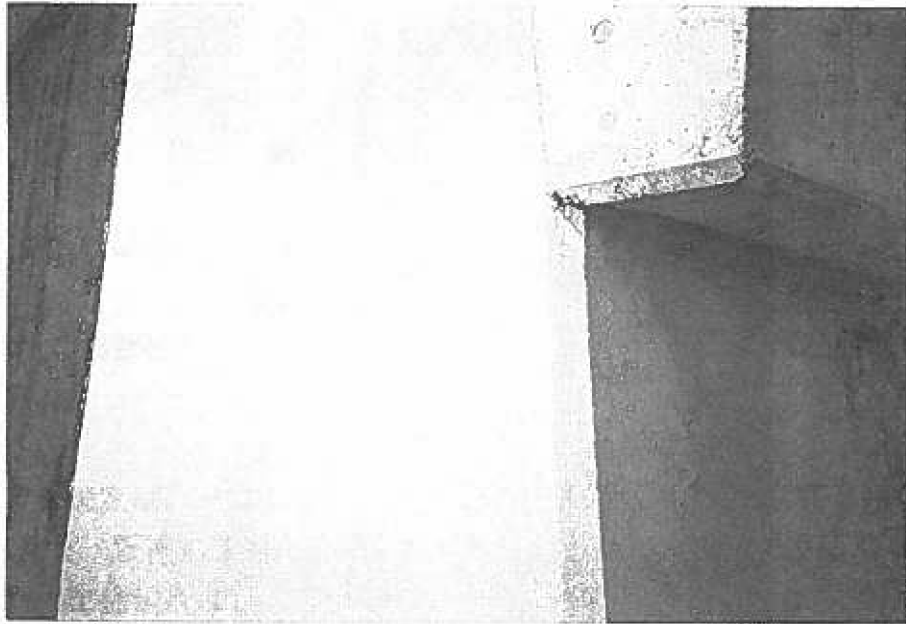
写真3. A2橋台左側コーナー部

- ・橋台建設時における水平打継ぎ部に沿って塗膜にひびわれが発生している。
- ・橋台正面部の左側排水パイプ付近において塗膜のふくれが発生した。
- ・ひびわれは、橋台左側側面から橋台正面部にかけてのコーナー部(写真3)(延長約1m)及び橋台右側側面の一部(写真4)に発生している。
