## 【24】土壌及び微生物資材を用いた地域一体型水質改善活動の事例

㈱藤井基礎設計事務所 ○花田 晋一郎  
藤井 俊逸

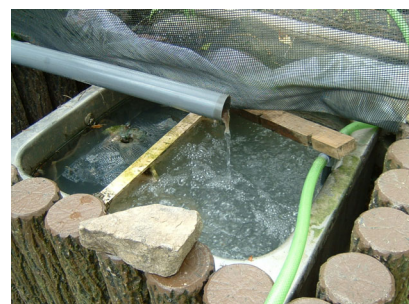
図－3 微生物資材を投入した小型槽

汚水浄化に対して効果のある微生物資材及び接触剤として球状セラミックスを小型槽に投入し、ここに処理対象水を通過させ、微生物の働きによって汚水中の有機物を分解させる。処理対象水とセラミックスが効率的に接触するように槽内を対象水が滞留する構造にし、ブローによってエアレーションを行っている。これによって処理水の BOD は約 20ppm まで低下する。

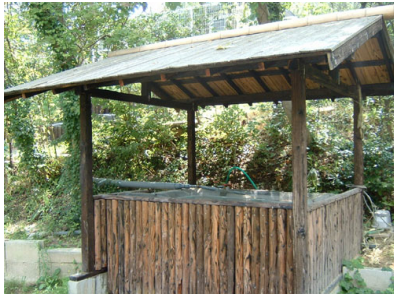
図－4 土壌を用いた水浄化装置

当該浄化装置は土を主とした自然の素材を濾材として使用している。吸着材としてゼオライトを使用し、微生物の『すみか』として真砂土、木炭及び活性炭を特殊に配合した混合土壌を用いている。層状にゼオライト、混合土壌を交互に重ね合わせた装置内に処理対象水を通過させることによって、水中の汚濁物質である有機物、窒素及びリンを吸着し、微生物の働きによってこれらを分解除去する。当該装置を通過することによって、処理水の BOD は約 5ppm まで低下し、窒素及びリンの除去が行われる。また、この処理水を用いて、蛭、メダカ及び鯉の飼育を行っている。
