## 島根県で発生した落石事故の原因究明

(株)藤井基礎設計事務所 ○藤井俊逸・齋藤龍太・新宮敦弘・小村芳夫

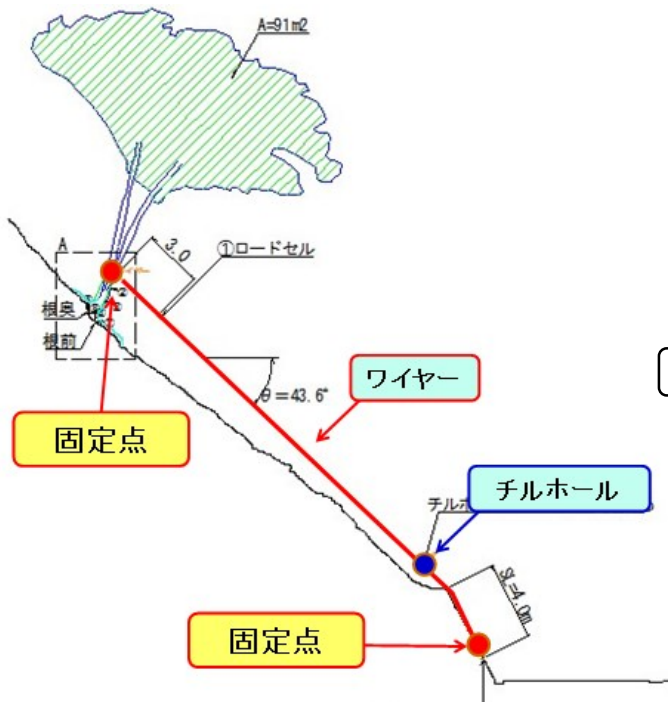
図-1 木の引張試験の方法

落石発生当日は観測史上最大の風(最大瞬間風速24.2m/s;島根県瑞穂観測所)が吹いたことから、隣接する樹木の幹や根の揺れが、落石を不安定にしたものと想定された。そこで、木の引張試験を図-1・図-2の方法で行なった。図-3・図-4が引張試験の結果である。
