## 層理面と断層面によるくさびすべり崩壊の事例紹介

(株)藤井基礎設計事務所 藤井 勇

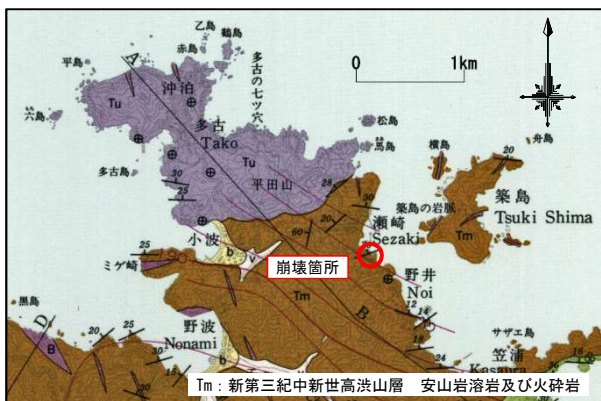
圖-1 地質圖<sup>1)</sup>

調査地周辺の地質構造は、新生代新第三紀中新世の高渋山層の安山岩火砕岩類が分布する。踏査やボーリング結果からは、主に凝灰岩や凝灰角礫岩が見られる。これら火砕岩は層理面が発達しており、道路に対して約30°程度の斜交流れ盤を呈する。また、付近の海岸には貫入した玄武岩の露頭が確認される。(図-1、図-2)

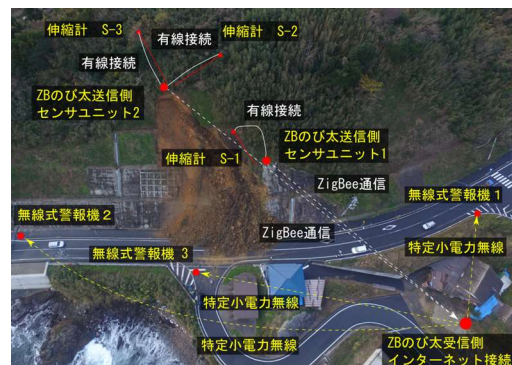
図-6 当地区での機器配置

安全管理システムとして採用した「ZB のび太システム」は観測機器(伸縮計、パイプ歪計等)のデータをインターネットを介して、瞬時に閲覧、警報発令ができるシステムである。当地区では、拡大すべりが懸念され、発生した場合には仮設防護柵の倒壊、道路への土砂流出により、交通の安全が確保できなくなること、付近住民の避難や交通誘導等が必要となるため本システムを採用した。(図-6)
